Inspección de Generador y Medidas de Aislamiento

Gamesa G4X

Parque eólico: Nave Aditae

**Nº nacelle/
generador:** 03

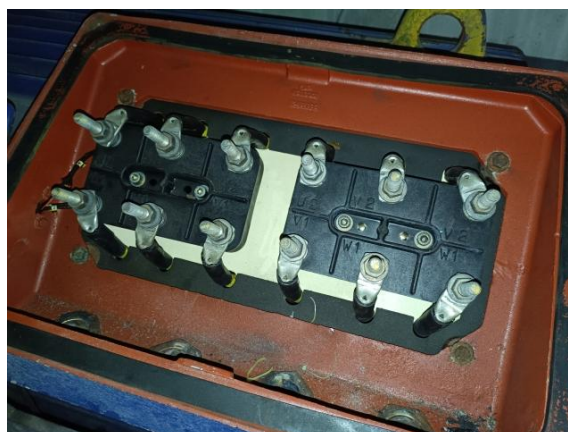
Figura 2. Ausencia de las pletinas de conexión en triángulo

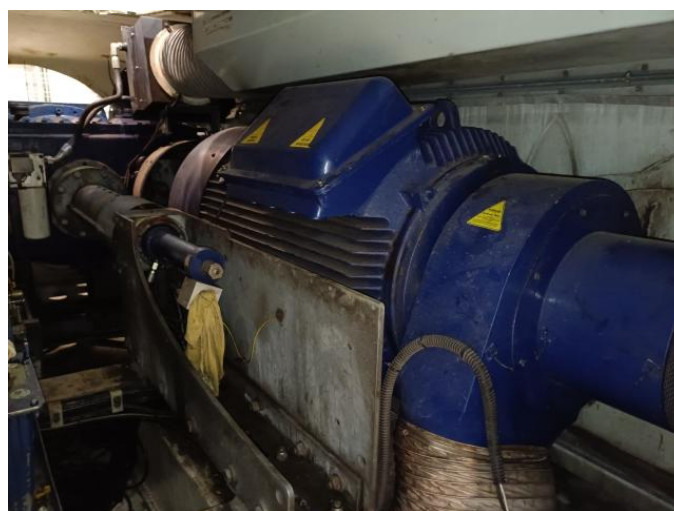
Fotografía 2

Buen estado exterior.

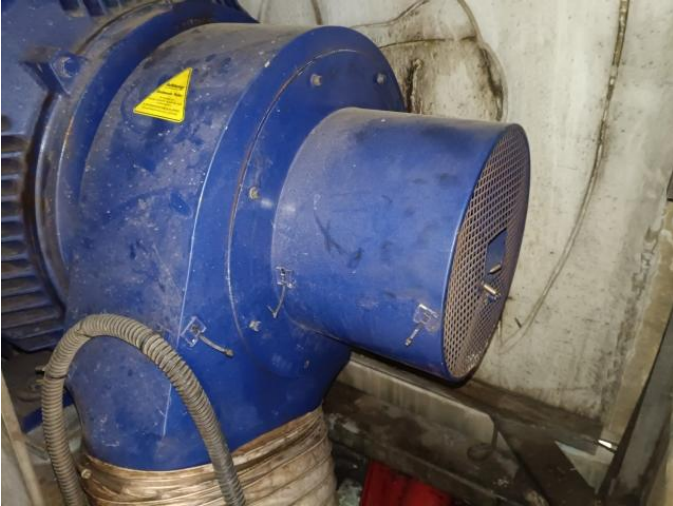
Fotografía 3

Buen estado de la zona del encoder.

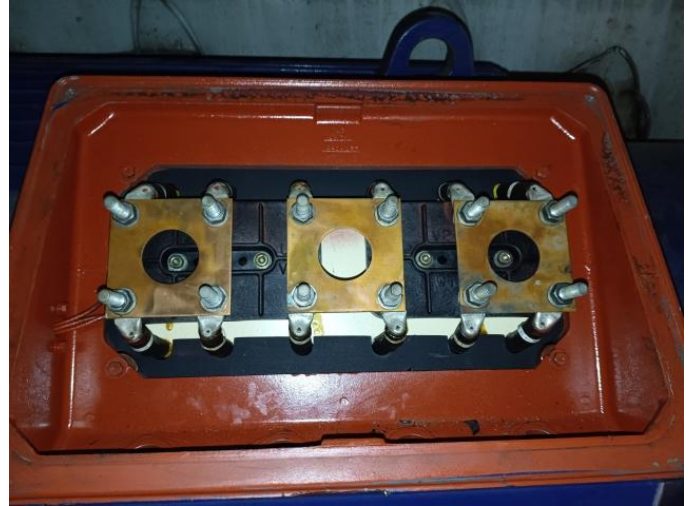
Fotografía 4

Buen estado del embarrado. Pletinas de conexionado en triángulo.

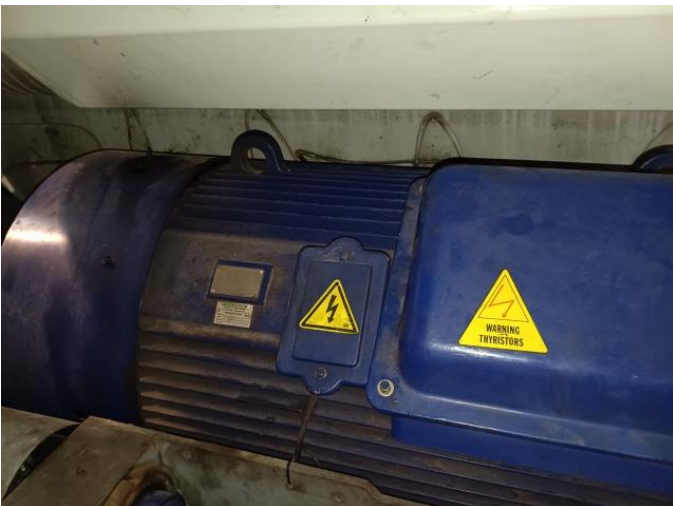
Fotografía 5

Buen estado exterior.

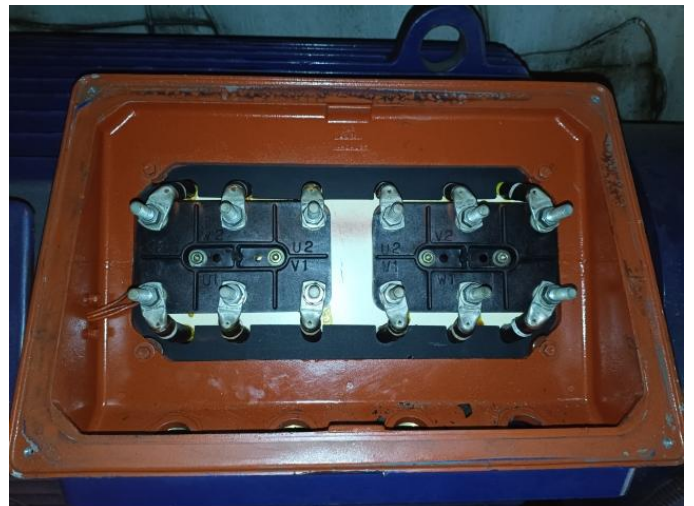
Fotografía 6

Buen estado del embarrado. Ausencia de pletinas de conexionado en triángulo, para la realización de mediciones.

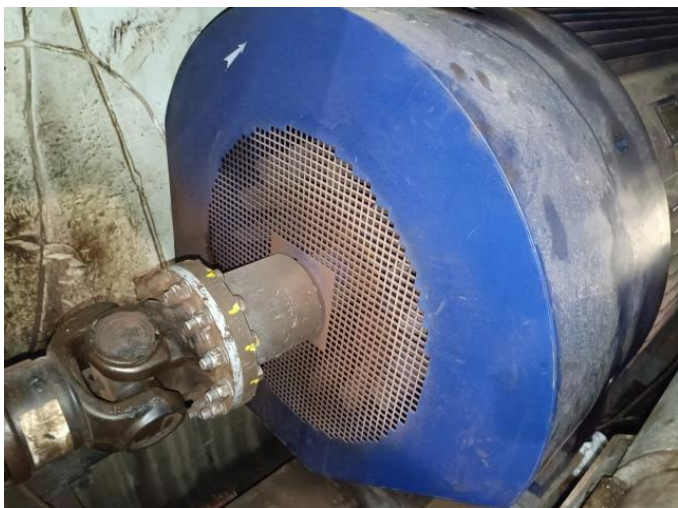
Fotografía 5

Buen estado de las carcasas de protección.

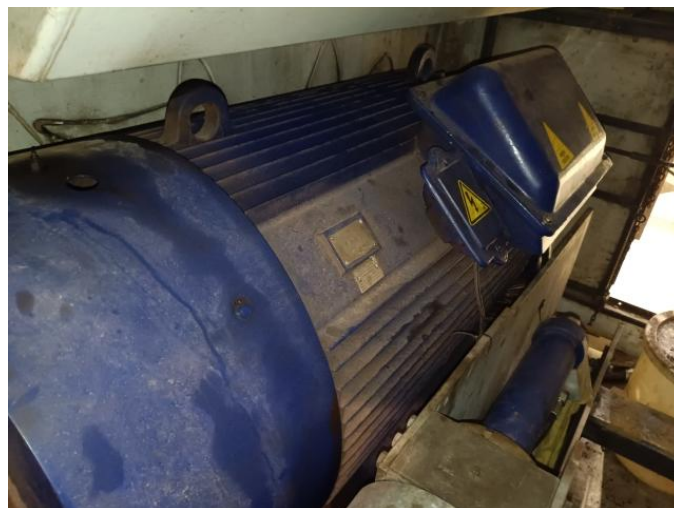
Fotografía 6

Buen estado exterior. Leve suciedad.

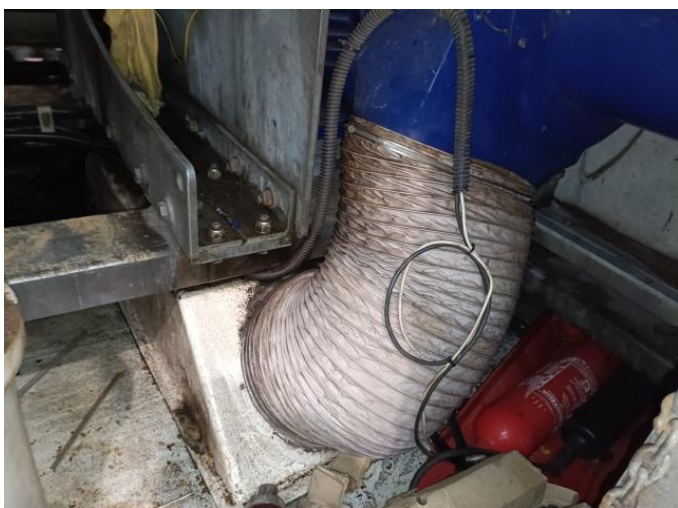
Fotografía 7

Buen estado del conducto de ventilación.

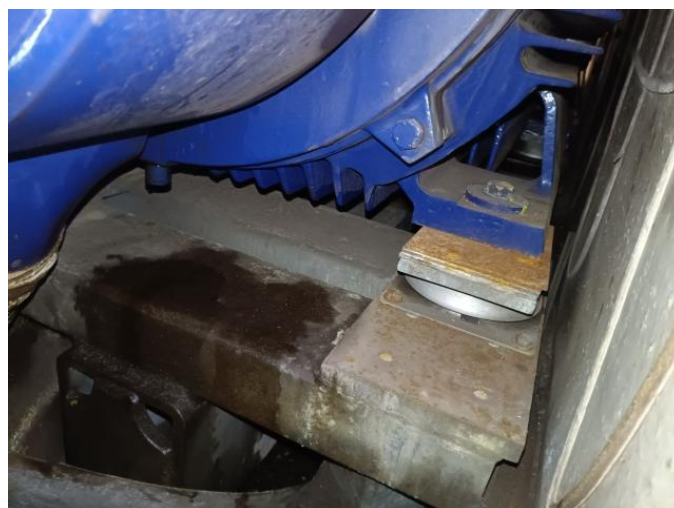
Fotografía 8

Buen estado de los anclajes. Ausencia de fisuras.
