# Mantenimiento Predictivo

## Inspección de Generador y Medidas de Aislamiento

Gamesa G4X

**Parque eólico:** Nave Aditae

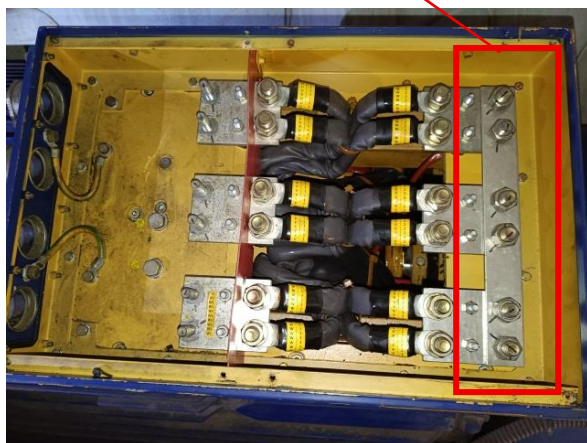
Figura 1. Conexión en estrella.

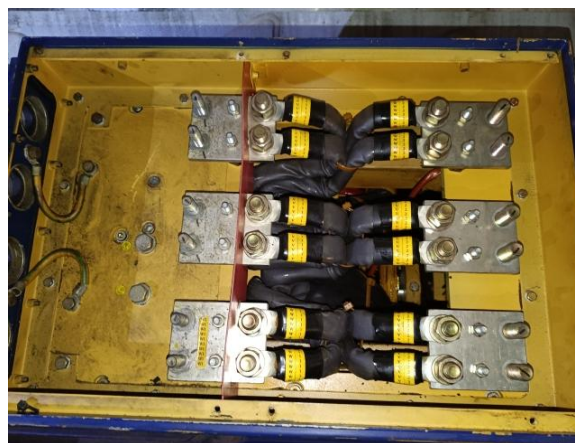
Figura 2. Ausencia de la barra de conexiones en estrella.

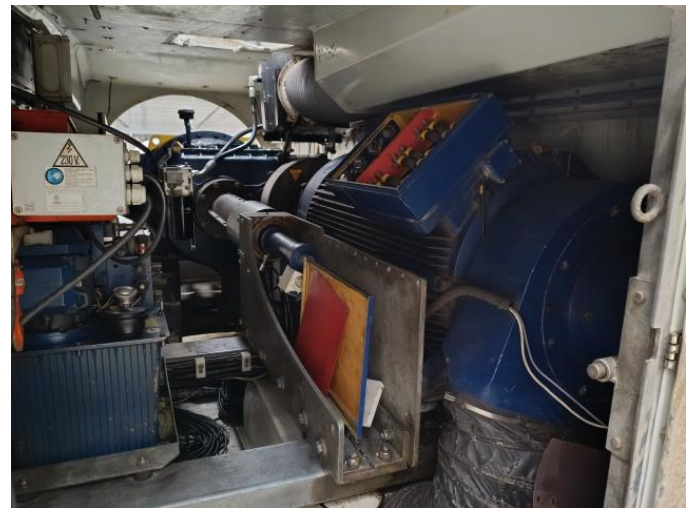
Fotografía 2

Buen estado exterior.

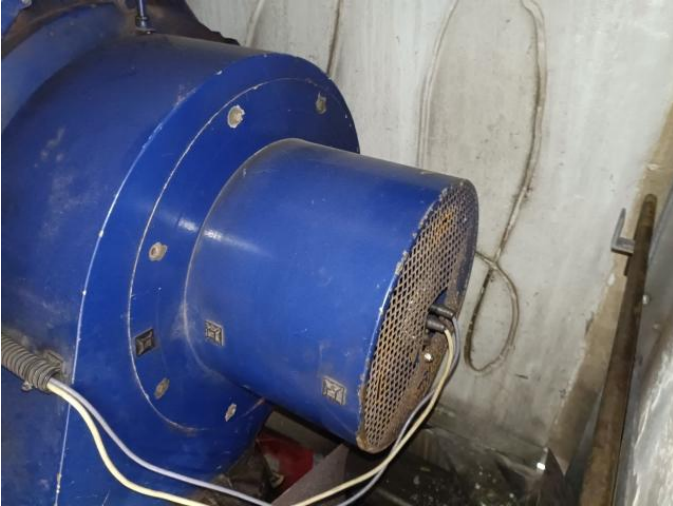
Fotografía 3

Zona de encoder en correcto estado.

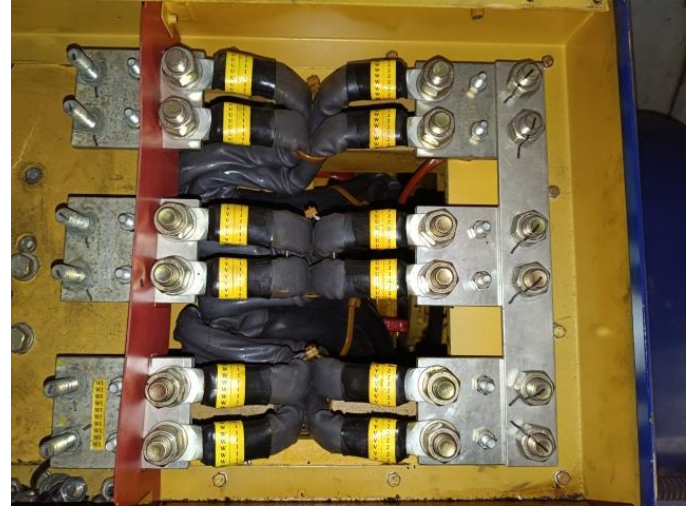
Fotografía 4

Buen estado del embarrado. Pletina de conexionado en estrella.

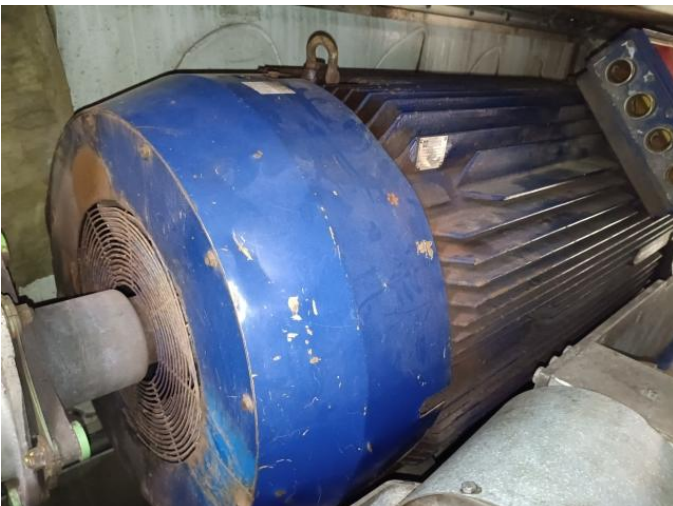
Fotografía 5

Buen estado de las carcasas.

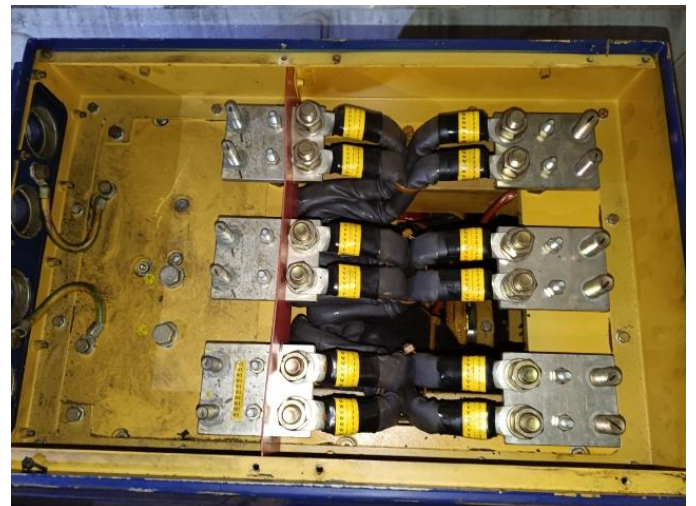
Fotografía 6

Buen estado del embarrado. Ausencia de pletina de conexionado en estrella, para la realización de mediciones.

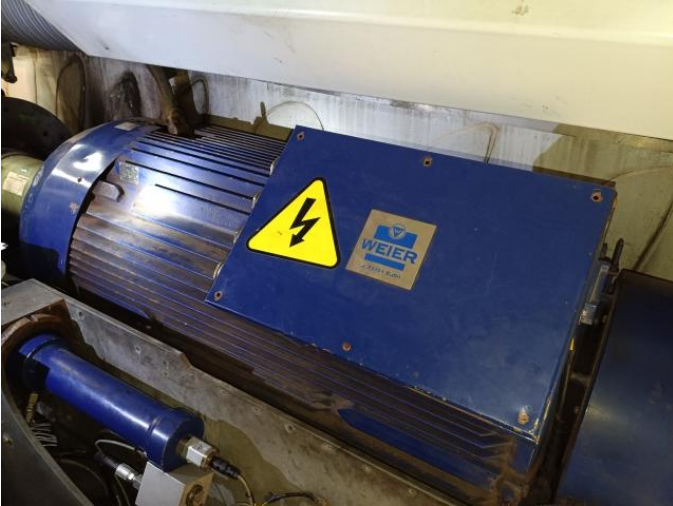
Fotografía 5

Buen estado exterior.

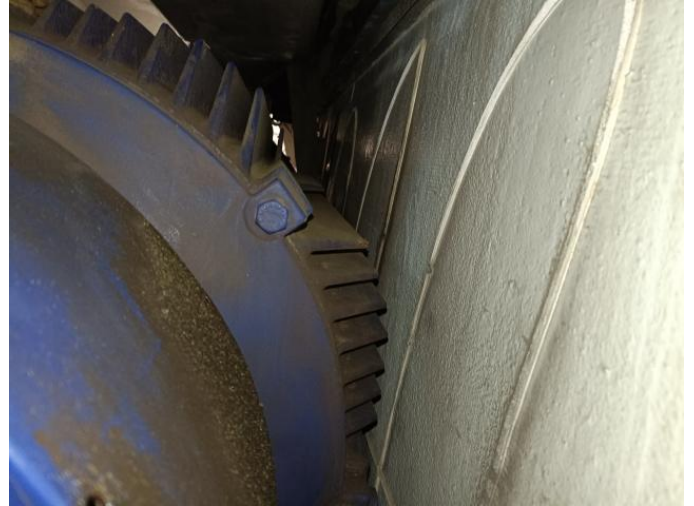
Fotografía 6

Suciedad exterior.

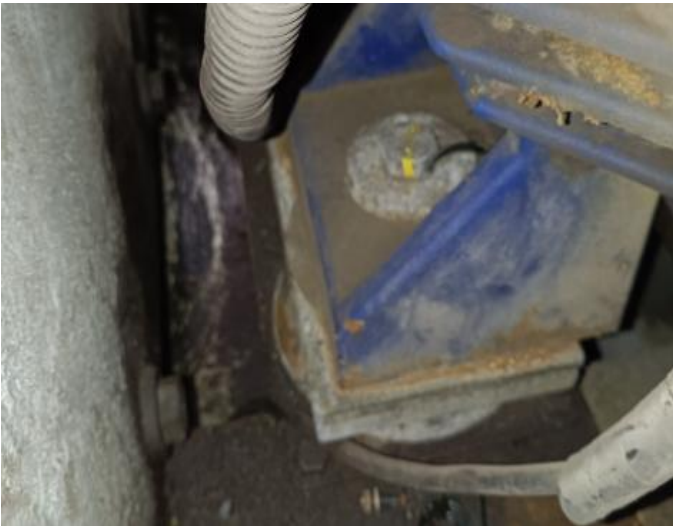
Fotografía 7

Buen estado de los anclajes, ausencia de fisuras.

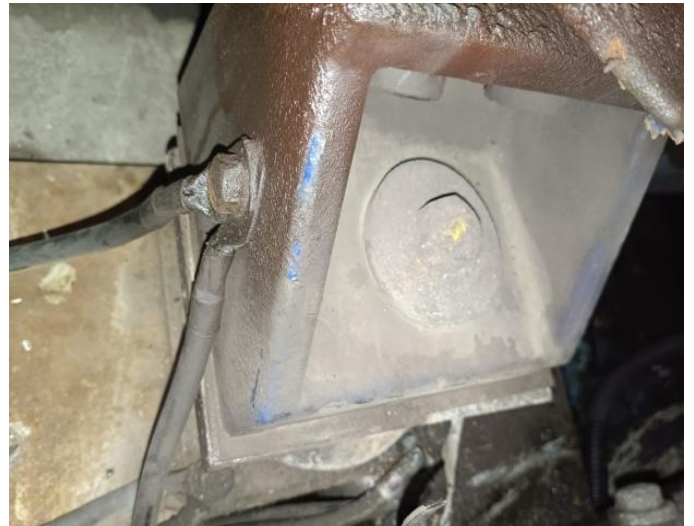
Fotografía 8

Buen estado de los anclajes, ausencia de fisuras.
